แบบรายงานผลการตรวจสอบสถานะโครงสร้างอาคารที่ได้รับผลกระทบจากแผ่นดินไหวขั้นต้น

# แบบสำรวจความเสียหายขั้นต้นของโครงสร้างอาคาร หลังจากเหตุการณ์แผ่นดินไหว

ชื่ออาคาร: อาคารกรมส่งเสริมอุตสาหกรรม 6 ชั้น  
เจ้าของอาคาร: กรมส่งเสริมอุตสาหกรรม  
ที่ตั้งอาคาร  
เลขที่: 75/6 หมู่ที่ ..... ซอย: .....  
ถนน: พระราม 6 ตำบล: ราชเทวี  
อำเภอ: ราชเทวี จังหวัด: กรุงเทพฯ  
ตำแหน่งพิกัด GPS (ถ้ามี)  
ละติจูด: 13.7645474  
ลองจิจูด: 100.31401

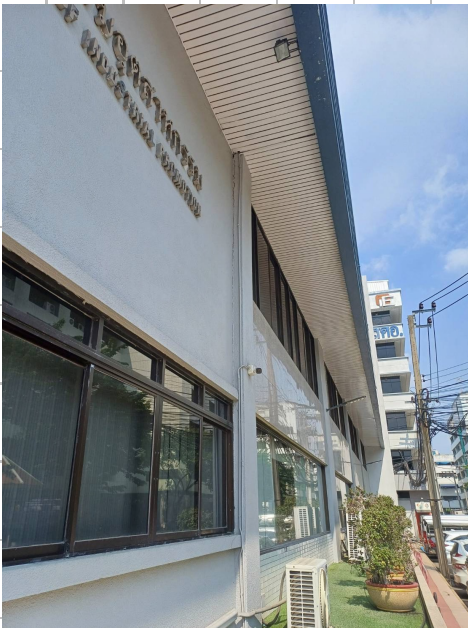
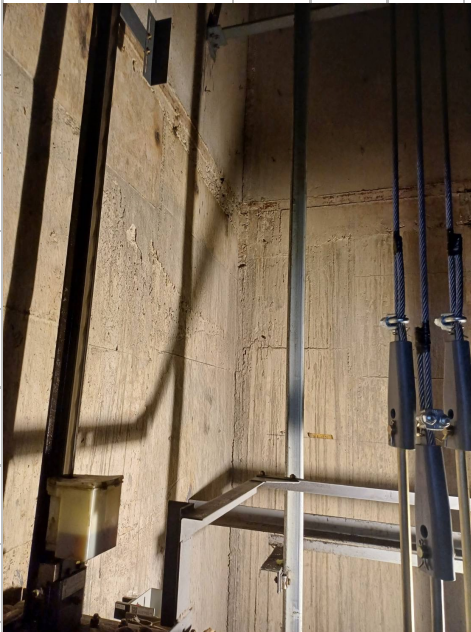
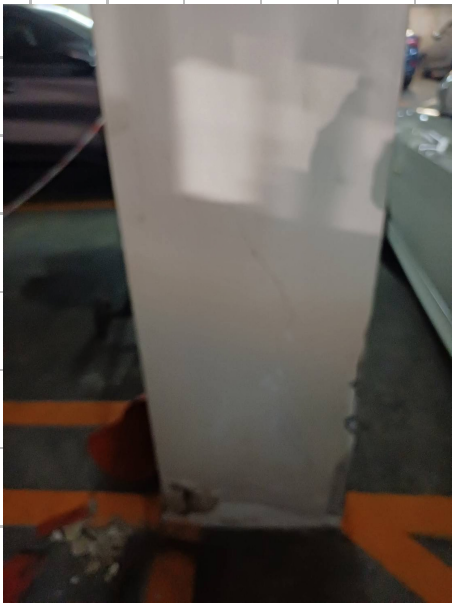
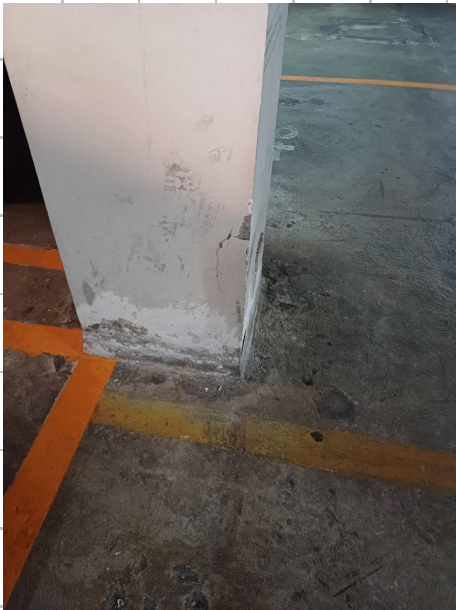
10. พื้นที่สำหรับวาดภาพประกอบที่จำเป็น

| โครงสร้างคอนกรีตเสริมเหล็ก (คู่มือ หน้า 10-18) | | | | |
|---|---|---|---|---|
| | | <input type="checkbox"/> บริเวณ ..... | <input checked="" type="checkbox"/> บริเวณ ..... | <input type="checkbox"/> บริเวณ ..... |

ข้อแนะนำ รอยร้าวจากการร้งกันของคานกับเสา แนะนำให้ทำการตรวจสอบโดยละเอียดและดำเนินการซ่อมแซม
